vorl. Bemaßung der Sandsteinteile
Torbogenrekonstruktion Stiftshof
Stiftstraße, OF-Bürgel

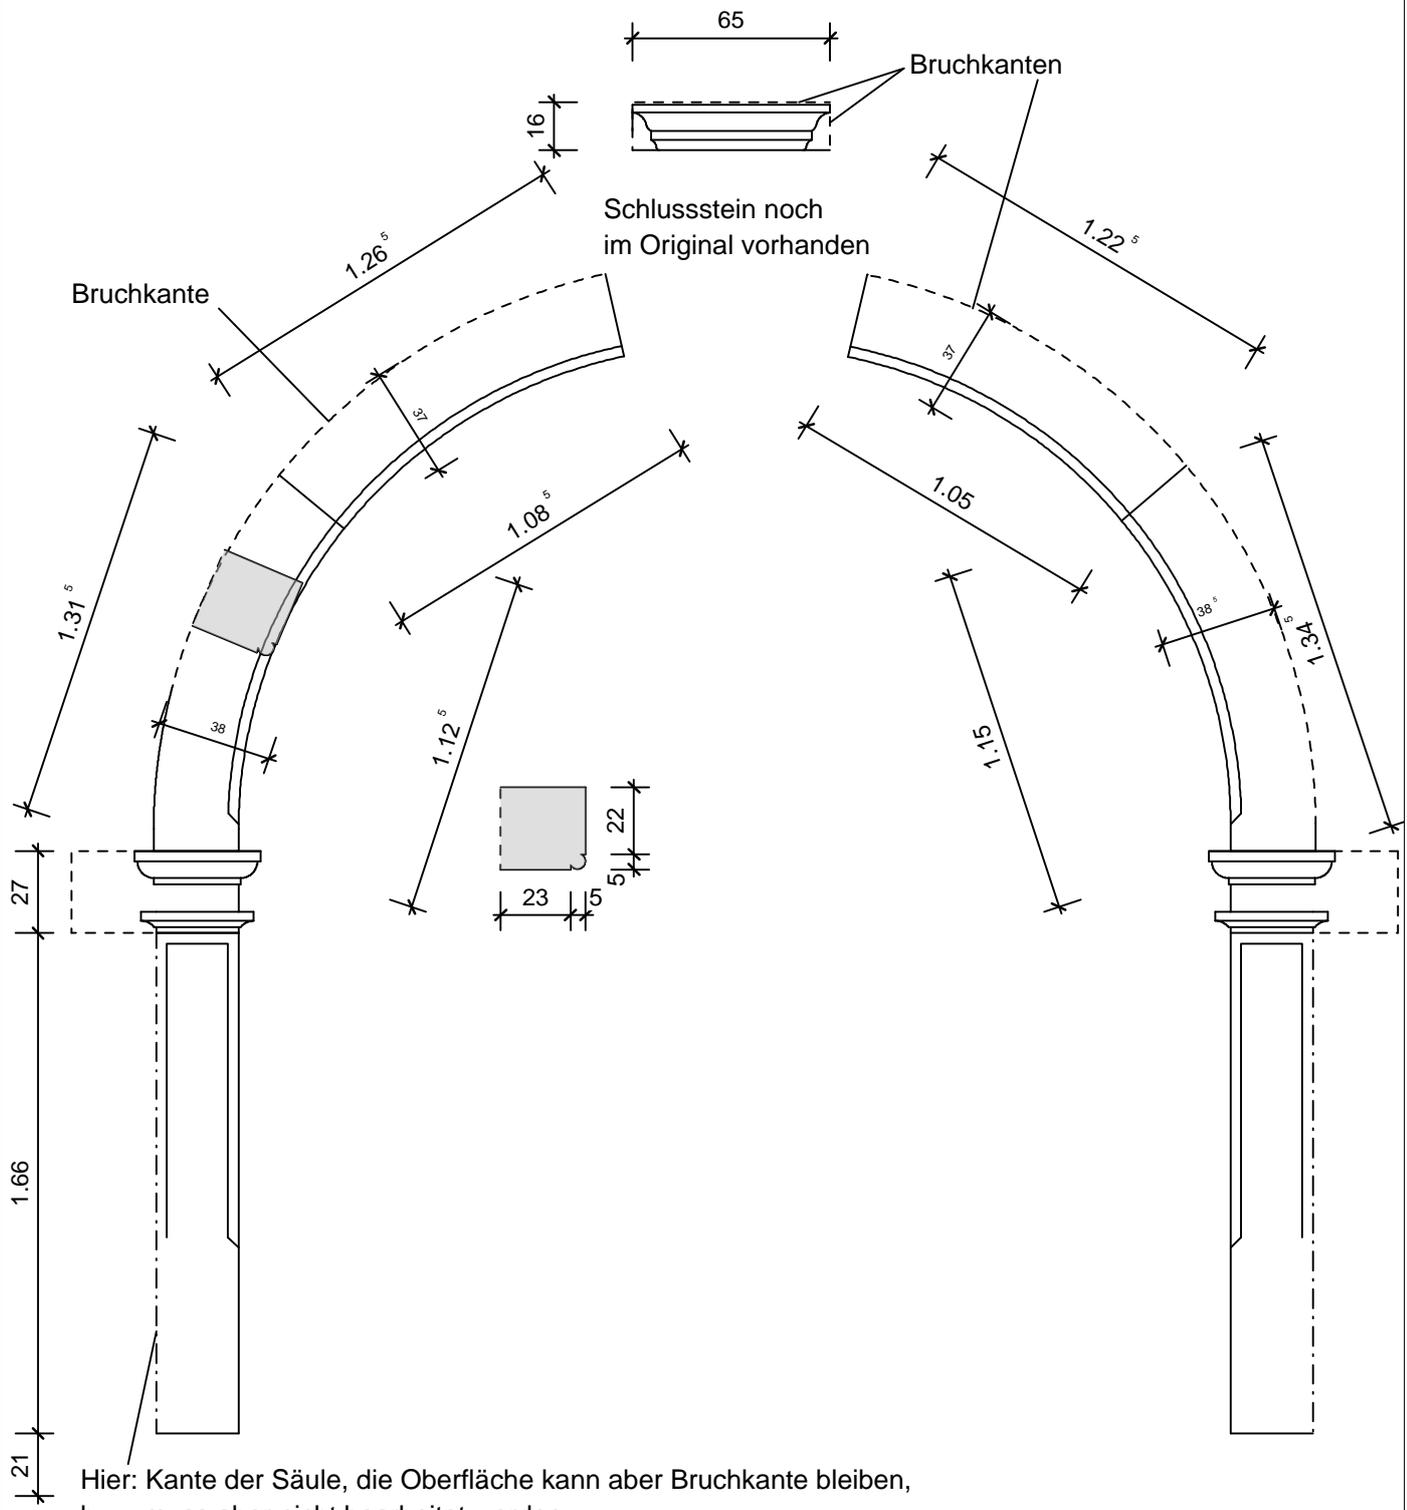
Hier: Kante der Säule, die Oberfläche kann aber Bruchkante bleiben, bzw. muss aber nicht bearbeitet werden.
