**Machbarkeitsstudie zur geplanten
Verbindungsstraße Mühlheimer Straße – B 448
Abschlussbericht Ingenieurbauwerke**

Auftraggeber: **VKT**
Verkehrsplanung Köhler und Taubmann GmbH
Bamberger Straße 7
01187 Dresden

Auftragnehmer: **Sweco GmbH**

Bearbeitungszeitraum: Juni 2018 bis September 2021

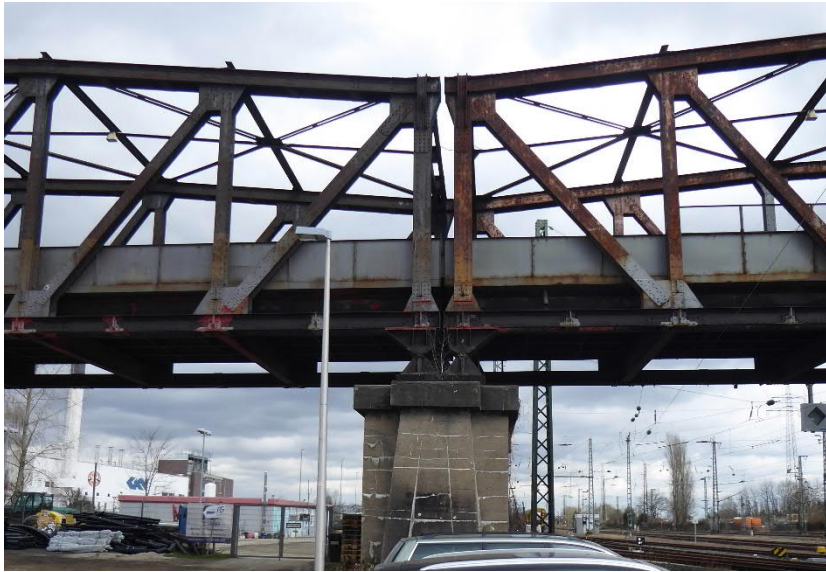
Abbildung 4: Bauwerkszustand im März 2018

Die beiden je 50 m langen Brückenüberbauten liegen auf einem nördlichen und einem südlichen Widerlager und einem Mittelpfeiler auf, die aus unbewehrtem Beton bestehen. Die Unterbauten sind mit einer etwa 7 bis 14 cm dicken Mörtelschicht verputzt, die teilweise auch eine strukturierte Oberfläche besitzt.

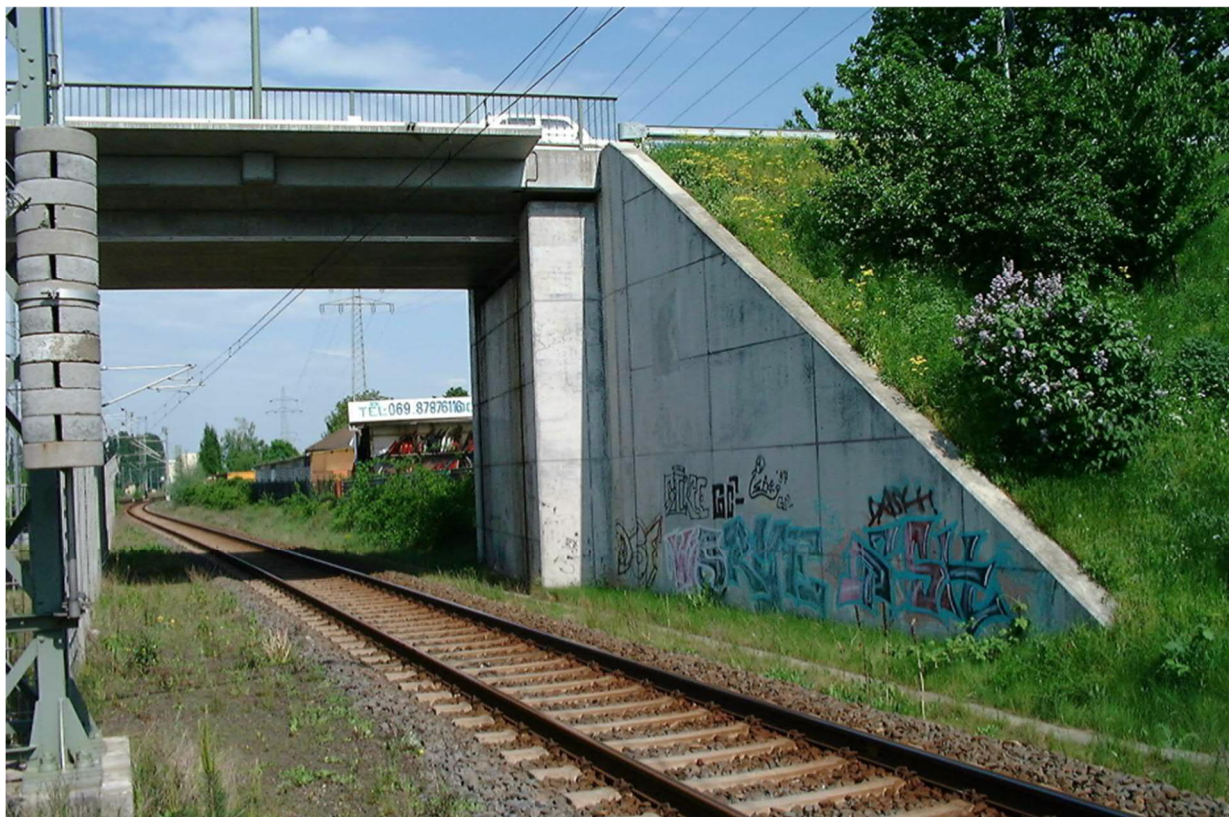
Abbildung 5: Bestehende Spannbetonbrücke im Jahr 2009, Quelle: Bauwerksbuch Eso

Die Spannbetonplattenbrücke ist als Einfeldträger ausgebildet und weist eine Gesamtlänge von 31,70 m auf.

Im Querschnitt weist die Brücke Fahrspurbreiten von 2,75 m je Richtung auf, die Gehwege haben eine lichte Breite von ca. 1,25 m. Die Gesamtbreite der Brücke beträgt 7,70 m, mit den beiden horizontalen Berührungsschutzplatten beträgt die Brückenbreite 11,24 m.

Der Überbau wurde mit Beton der Festigkeit B45 bzw. Bn 450 hergestellt. Laut Bauwerksbuch hat der Überbau eine Längsvorspannung, genauere Angaben zur Vorspannung liegen jedoch nicht vor.

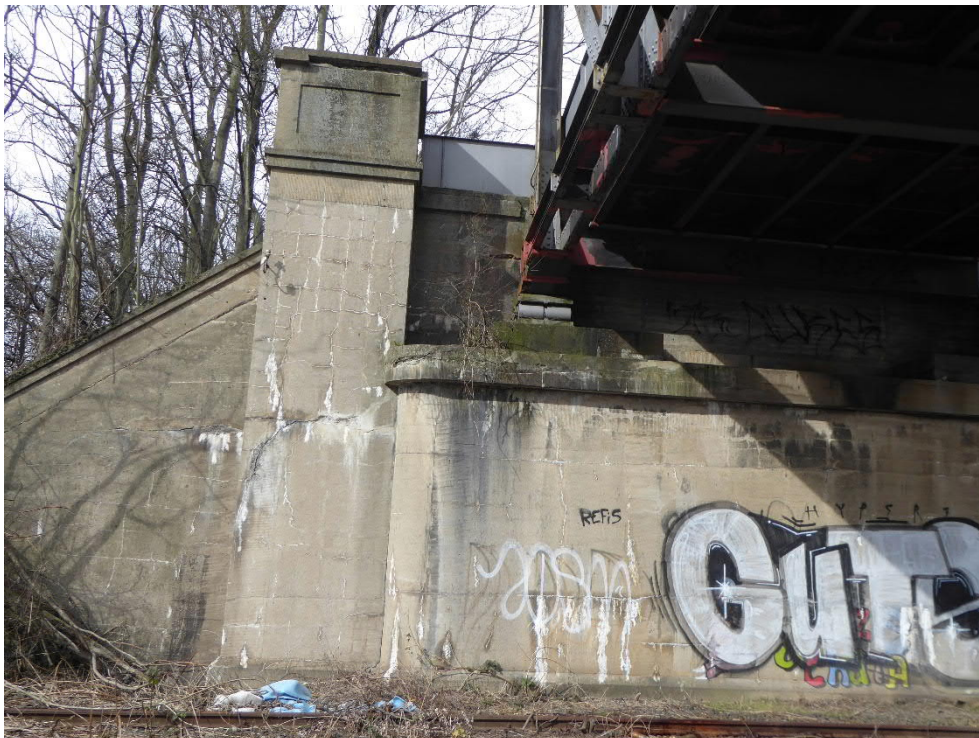
Abbildung 9: Ansicht des nördlichen Widerlagers

Die Unterbauten sind durch Feuchtigkeit geschädigt, wie an den Aussinterungen/Wasserablaufspuren im folgenden Bild zu erkennen ist.

Bei Erhalt des Bestandsbauwerkes müssen auch die Feuchteschäden an den Unterbauten instandgesetzt werden. Hierzu muss das Eindringen von Wasser in die Bauteile unterbunden werden. Das Bauwerk ist dazu fachgerecht abzudichten, gleichzeitig sollte das Trocknen der Bauteile ermöglicht werden.

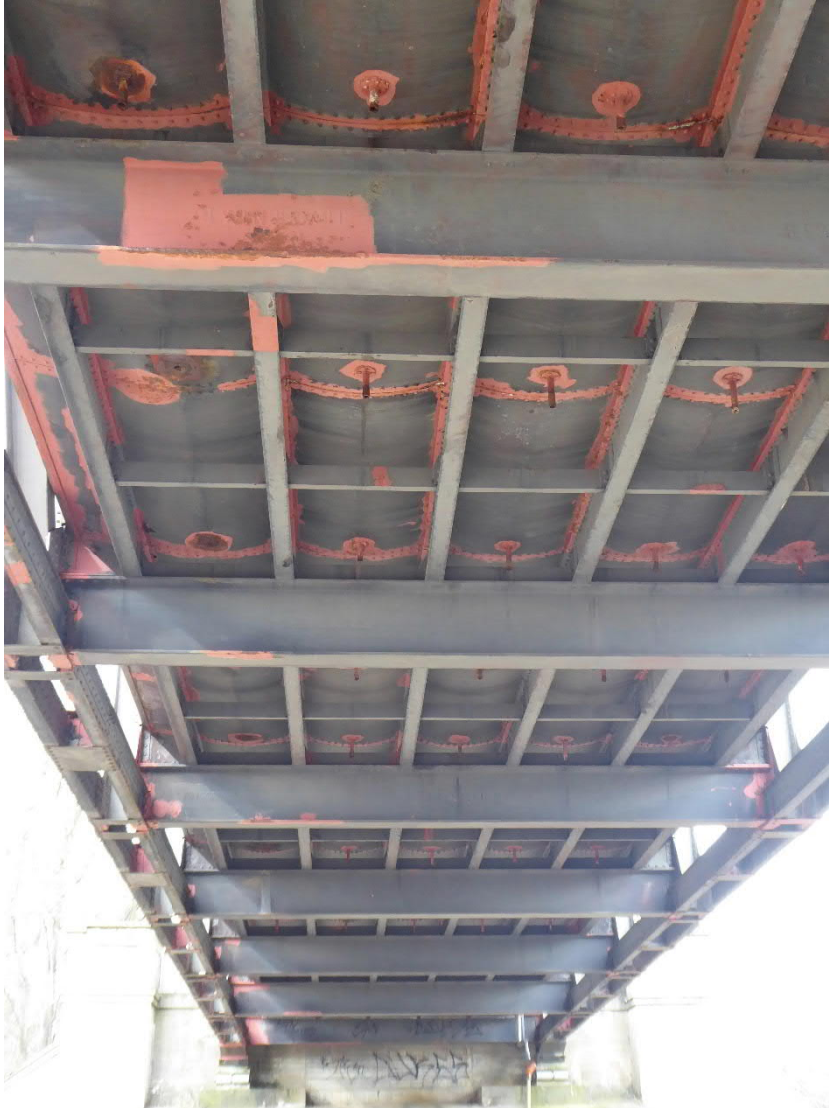
Abbildung 10: Ansicht der Brücke von unten

Die Fahrbahn der Brücke bestand fast durchgängig aus einem wasserdurchlässigen Aufbau mit untenliegenden Tonnenblechen. Die Entwässerung erfolgte über Tropftüllen. Diese Konstruktion konnte nach dem Einbau 1914 nie wieder korrosionsgeschützt werden. Demzufolge weisen auch die Bleche der Fahrbahnunterseite Schäden auf.

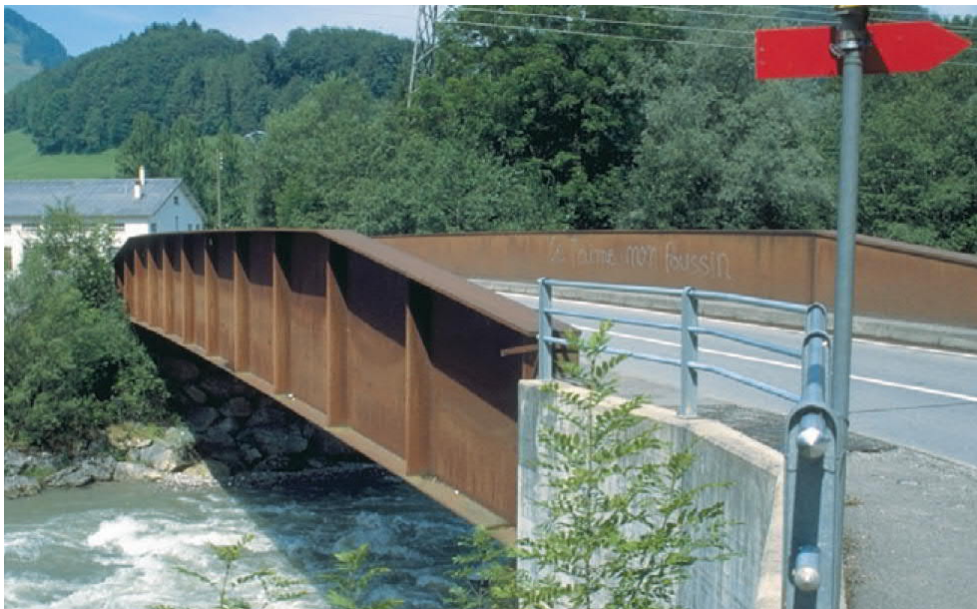
Abbildung 18: Brücke in der Schweiz aus wetterfestem Stahl, Quelle: www.peterknoedel.de

Eine Überlegung sollte man zum Korrosionsschutz des Neubaus anstellen. Wird die neue Brücke aus unlegiertem, also rostendem Stahl, gebaut, so sind regelmäßige Korrosionsschutzanstriche erforderlich. Diese sind etwa alle 25 Jahre erforderlich. Dies wird auch in Zukunft über den Gleisen nur in Sperrpausen möglich sein. Alternativ kann wetterfester Stahl verwendet werden. Diese Stahlsorte bildet durch Zusätze eine eigene Schutzschicht. Diese hat den Vorteil, dass für die Lebensdauer des Bauwerkes keine wiederholten Korrosionsbeschichtungen erforderlich sind. Der Nachteil ist, dass das Bauwerk immer verrostet aussieht, was aber nur ein optisches Problem darstellt. Siehe folgende Abbildung als Beispiel.
